JOINVILLE - SC

Prestação de serviços técnicos para a execução de Inspeção visual robotizada em rede de Drenagem Pluvial a fim de verificar o traçado da rede existente assim como sua integridade física

Inspeção e Diagnóstico da Rede de Drenagem Pluvial
VOLUME 01 – RELATÓRIO TÉCNICO
REL-0575-2022-01-A

- **Elaboração:** Azimute Tech, Inspeção e Tecnologia
- **Execução:** 17/05/2022
- **Desenho de mapeamento:** CRQ-0575-22-01-A – PDF e DWG
- **ART:** 8288832-6

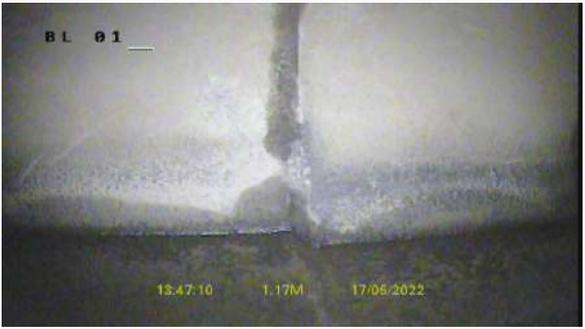
1,17	I	Rede Coletora	Rede coletora principal 01; Diâmetro 1500 mm; Profundidade da calçada até geratriz inferior aproximadamente 2,08m

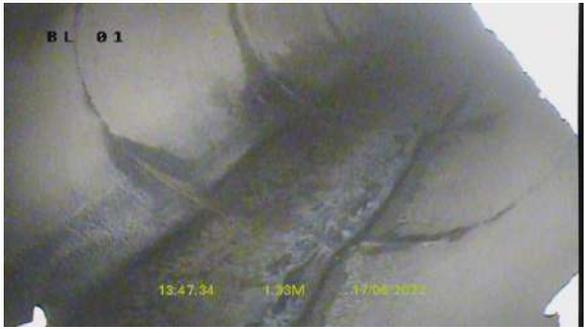
1,33	I	Fim de trecho	Imagem registrada na rede coletora sentido Rua Marquês de Olinda

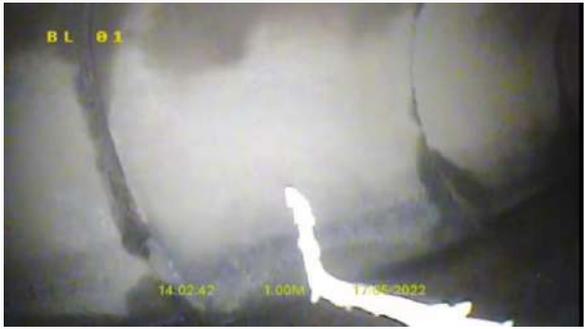
1,00	I	Rede coletora	Rede coletora principal 01; Diâmetro 1500 mm; Profundidade da calçada até geratriz inferior aproximadamente 2,08m

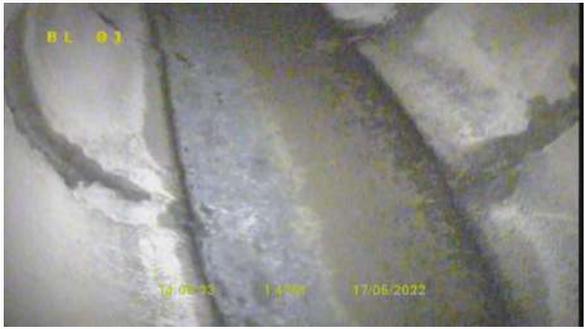
1,47	I	Fim de Trecho	Imagem registrada na rede coletora sentido Rua Dona Francisca

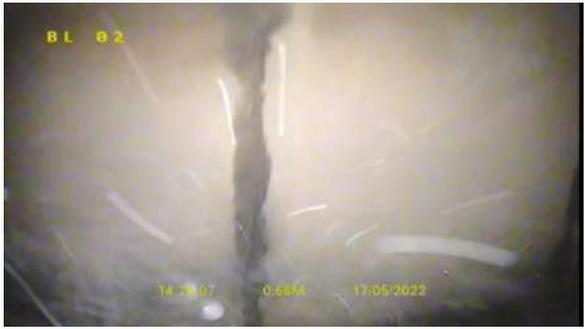
0,66	I	Rede Coletora	Rede coletora principal 01; Diâmetro 1500 mm; Profundidade da calçada até geratriz inferior aproximadamente 2,30m;

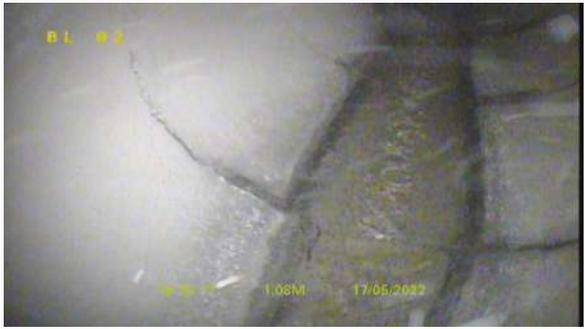
1,08	I	Fim de trecho	Imagem registrada na rede coletora sentido Rua Dona Francisca

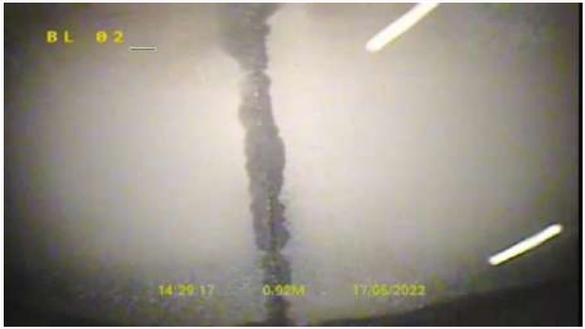
0,75	I	Rede Coletora	Rede coletora principal 01; Diâmetro 1500 mm; Profundidade da calçada até geratriz inferior aproximadamente 2,30m

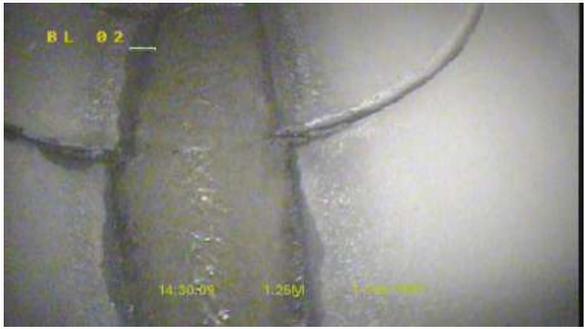
1,25	I	Fim de trecho	Imagem registrada na rede coletora sentido Rua Marquês de Olinda

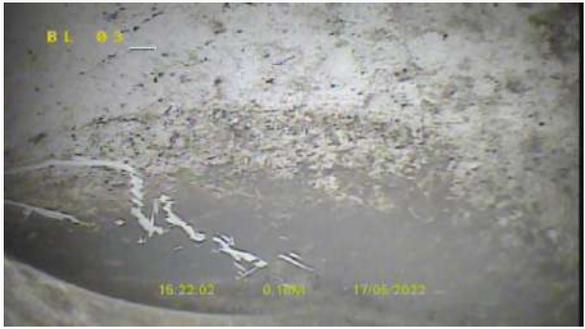
0,16	I	Curva	Curva de 90° para esquerda

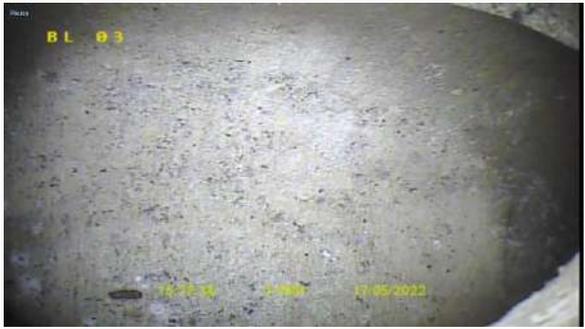
2,09	I	Rede Coletora	Rede coletora principal 02; Diâmetro 400 mm; Profundidade da calçada até geratriz inferior aproximadamente 1,09m

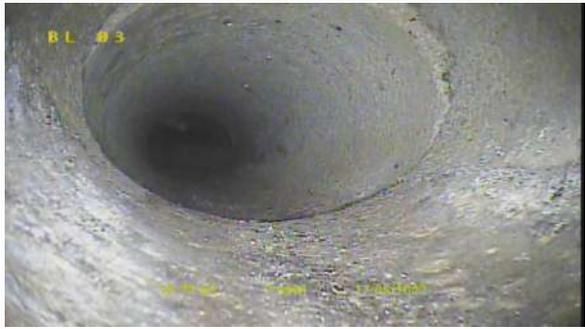
2,59	I	Fim de trecho	Imagem registrada na rede coletora sentido Rua Dona Francisca

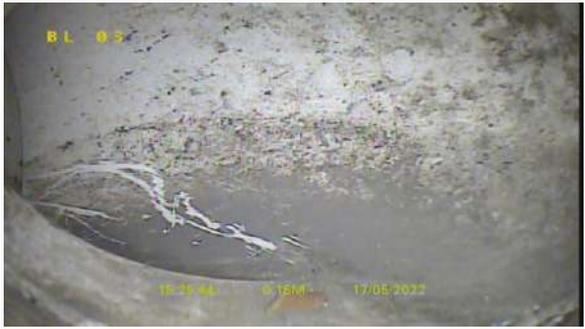
0,16	I	Curva	Curva de 90° para esquerda

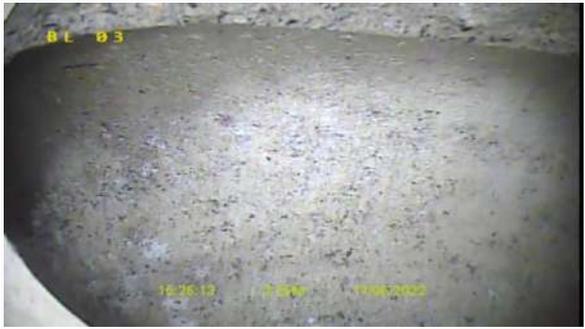
2,25	I	Rede Coletora	Rede coletora principal 02; Diâmetro 400 mm; Profundidade da calçada até geratriz inferior aproximadamente 1,09m

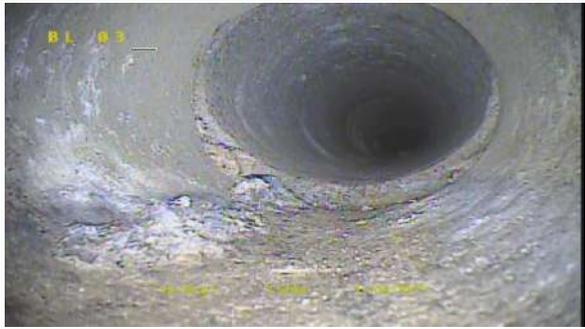
2,50	I	Fim de trecho	Imagem registrada na rede coletora sentido Rua Marquês de Olinda
