**DIAGNÓSTICO SOCIOAMBIENTAL POR MICROBACIA
HIDROGRÁFICA (DSMH)**

MICROBACIA 16-11

JOINVILLE (SC)

2023

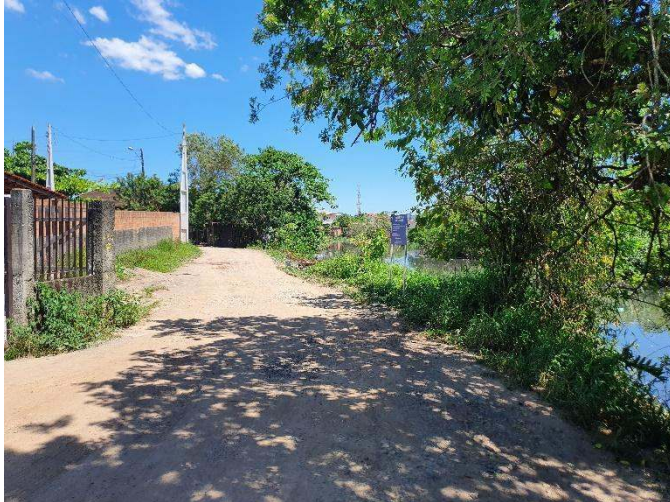
Constatou-se uma grande ocupação sobre a projeção de APP dos 50 metros do Rio Itaum, principalmente entre a Rua Florianópolis e Guanabara. Nota-se nas imagens abaixo as edificações próximas ao Rio Itaum, dentro da faixa de APP.

Fotos 01 e 02: Imagens de ocupação próximas ao Rio Itaum Rua Suíça (foto 16/11/2022)

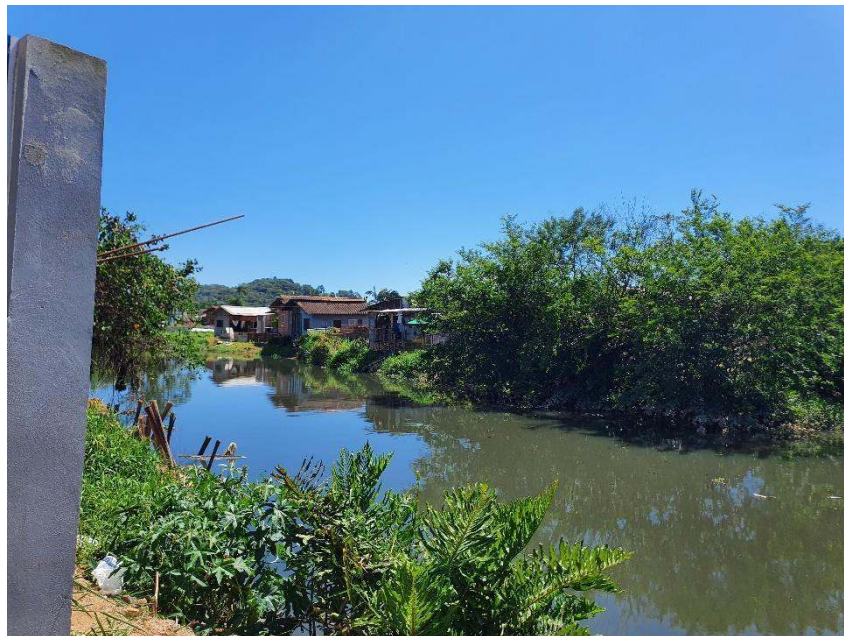
Foto 03: Imagens de ocupações próximas ao Rio Itaum (16/11/2022)

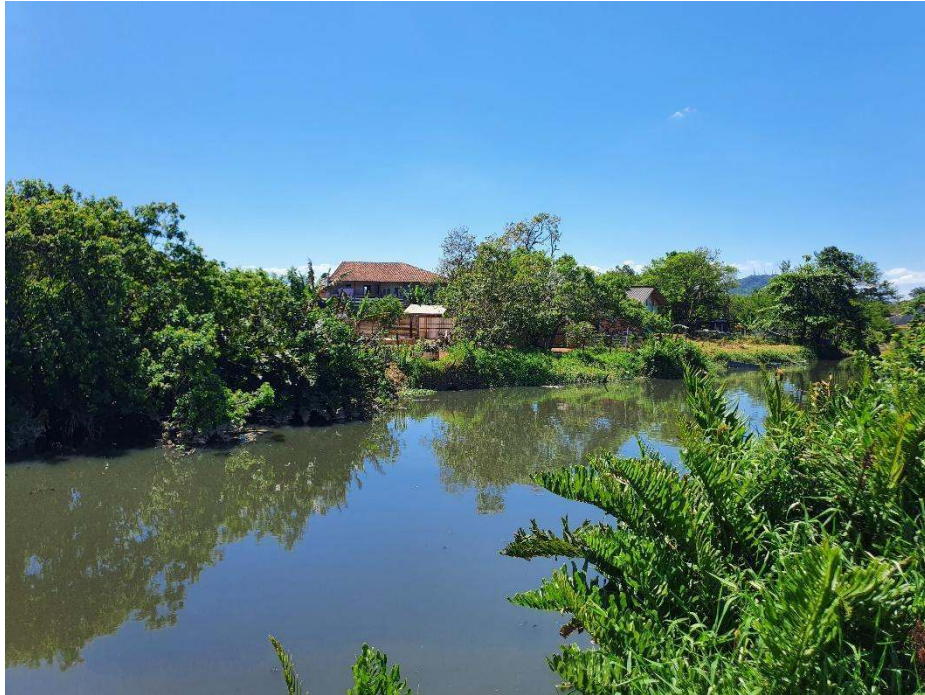
Foto 04: Ocupações em áreas próximas ao Rio Itaum (16/11/2022)

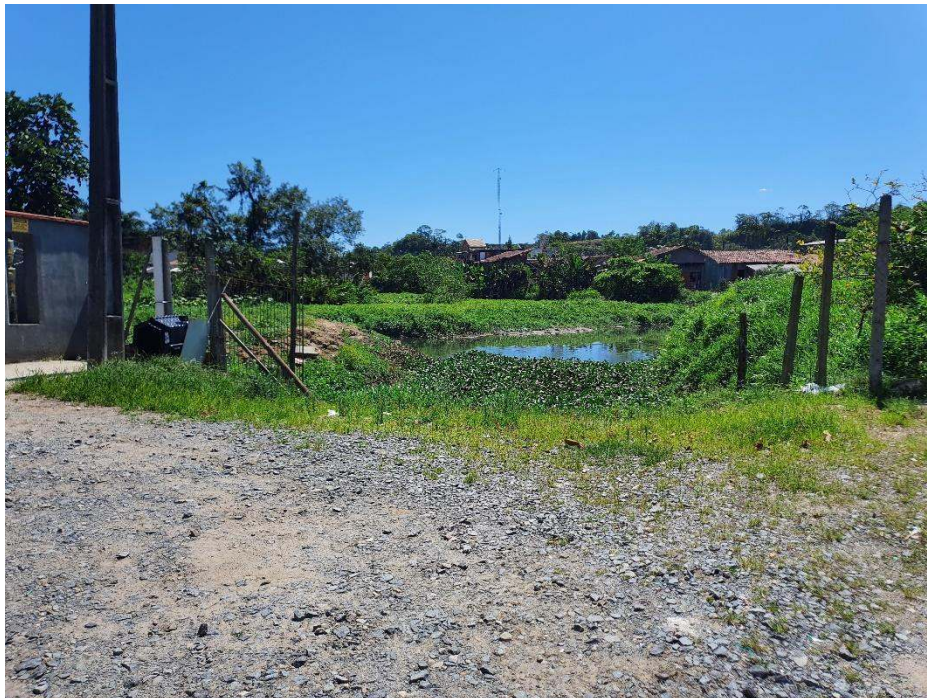
Foto 05: Ocupações em áreas próximas ao Rio Itaum (16/11/2022)

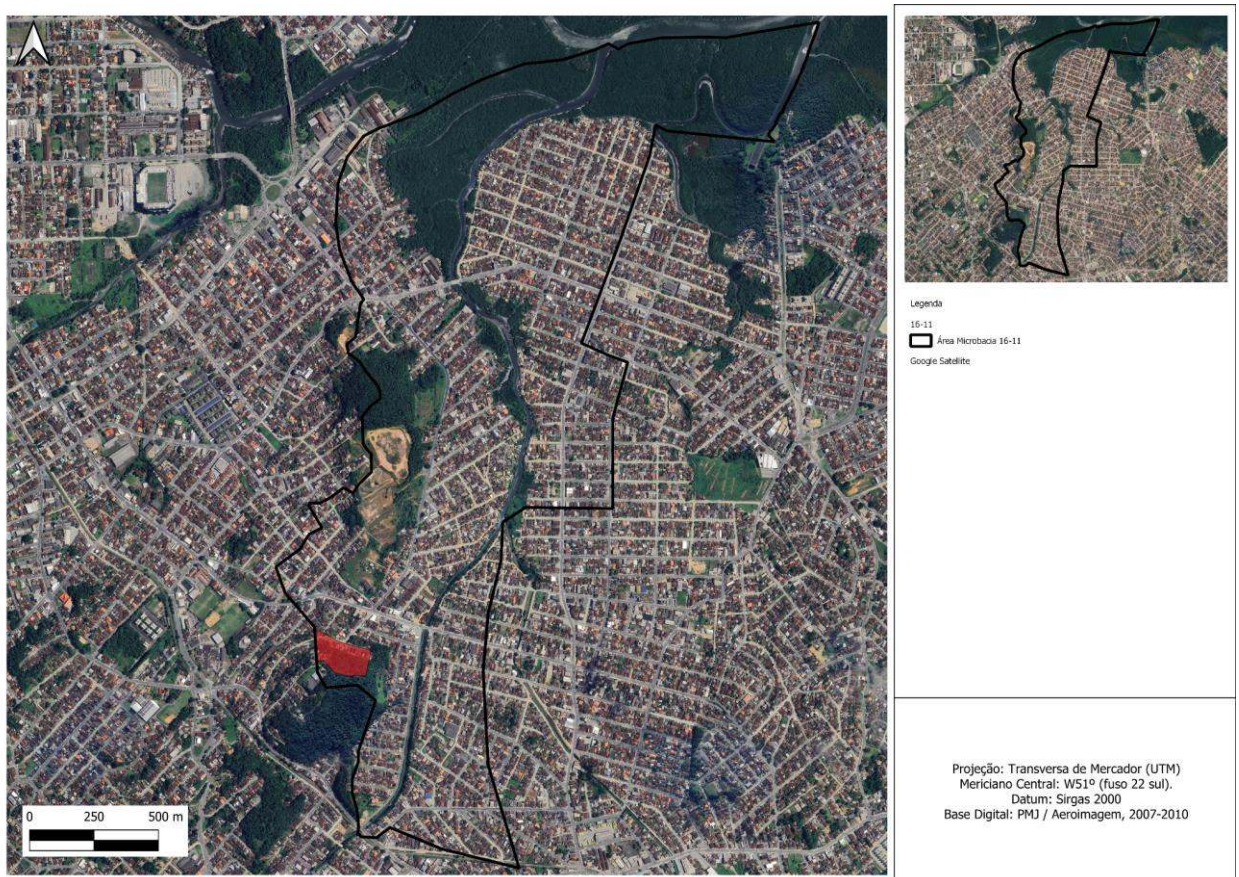
Figura 03: Áreas com risco erosivo Bacia 16-11

Na microbacia 16-11, apenas uma área é considerada de risco geológico SR13, porém essa área não encontra-se dentro das faixas de APP ou FNE. Diante disso, podemos afirmar que não há riscos geológicos-geotécnicos às margens dos corpos d'água dentro da microbacia em estudo.

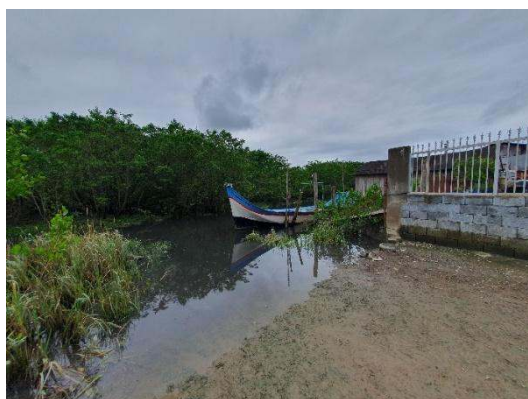
Foto 10: Trecho 01 – aberto, vegetação densa de um lado e meio antropizado do outro.

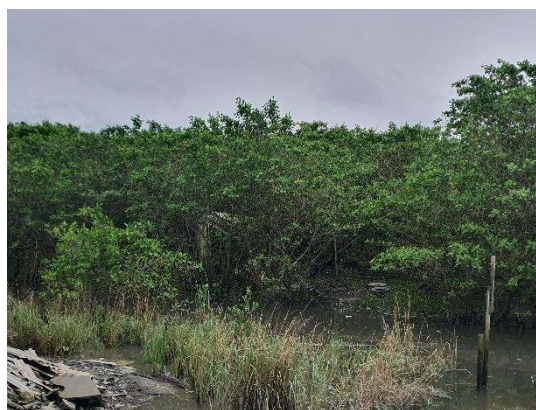
Foto 11: Trecho 01 – aberto densa de um lado do rio inserido em solo de mangue

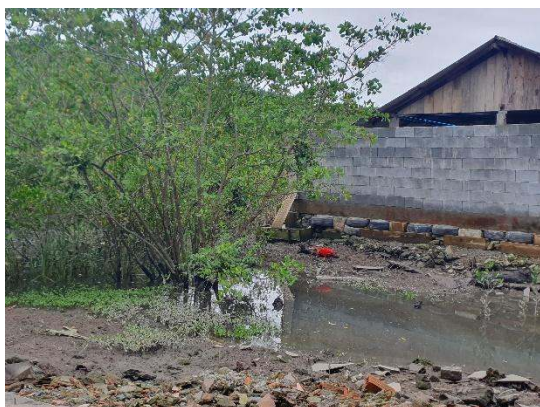
Foto 12: Trecho 01 próximo à Rua Padre Augusto: aberto, vegetação densa de um lado do rio e antropizado do outro lado, em solo de mangue.

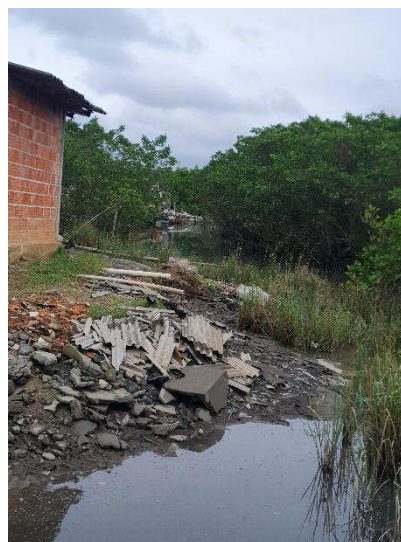
Foto 13: Trecho 01 – Aberto, vegetação densa de um lado do rio e antropizado do outro, inserido em solo de mangue.

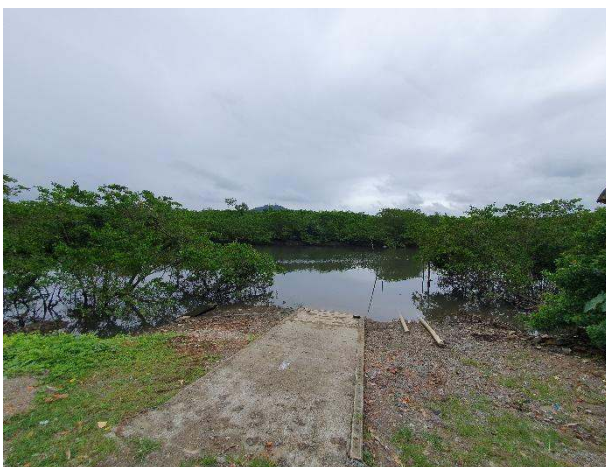
Foto 14: Trecho 03, final da Rua Gladiolas – aberto vegetação densa em meio antropizado

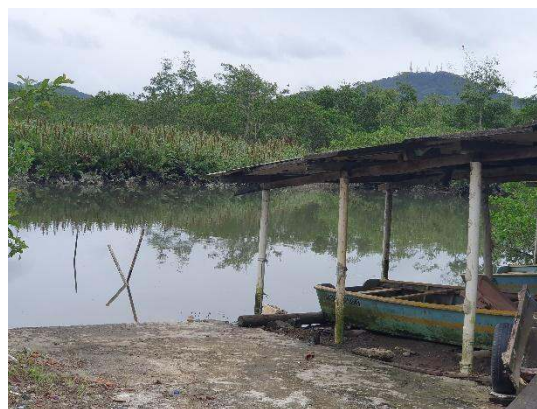
Foto 15: Trecho 03 – aberto vegetação densa em meio antropizado inserido em solo de mangue

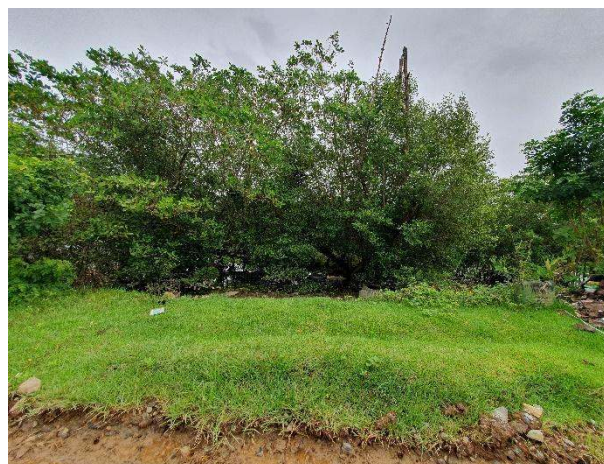
Foto 17: Trecho 03 (final) - aberto vegetação densa em meio antropizado, inserido em solo de mangue

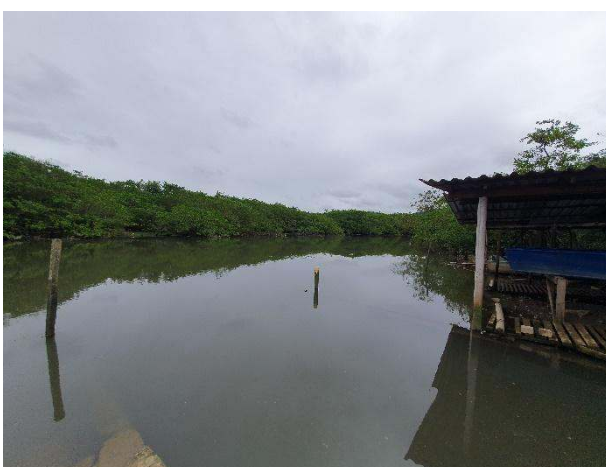
Foto 18: Trecho 05 (início) - aberto vegetação densa, inserido em solo de mangue

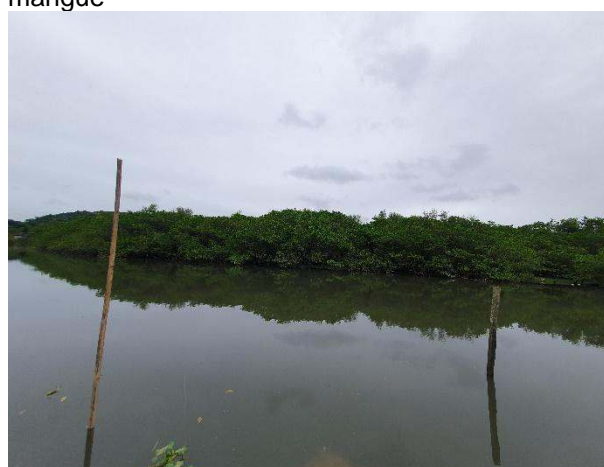
Foto 19: Trecho 05 margem esquerda vegetação densa em solo de mangue

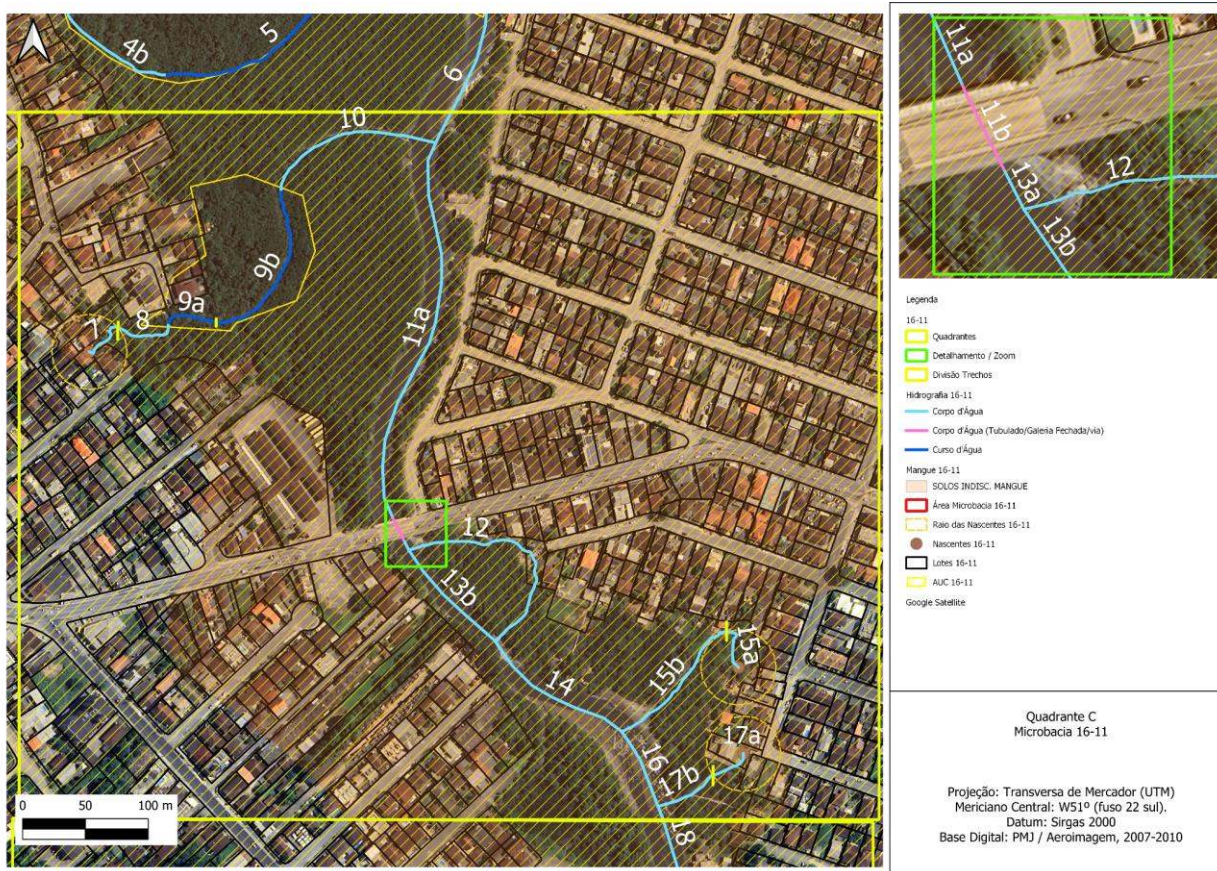
Figura 08: Mapa do quadrante C

Quadrante	Macro Cenário	Trecho	Extensão (m)
C	Trecho aberto com vegetação densa, em meio preservado, inserido em solo de mangue	9b, 10	284,80 m
	Trecho aberto com vegetação isolada ou sem, em meio antropizado, inserido em solo de mangue	7, 15a, 17a	106,27 m
	Trecho aberto com vegetação densa, em meio antropizado, inserido em solo de mangue	8, 9a, 11a, 12, 13a, 13b, 14, 15b, 16, 17b	1061,90 m
	Trecho aberto com vegetação isolada ou sem, em meio antropizado		
	Trecho fechado (galeria, via, tubulado) com vegetação isolada ou sem, em meio antropizado em solo de mangue	11b*	21,11 m
	Corpo d'água aberto com vegetação isolada, em área não ocupada/edificada		
	Trecho fechado (galeria, via, tubulado) com vegetação isolada ou sem, em meio antropizado		
Observações			
* Trecho sob ponte

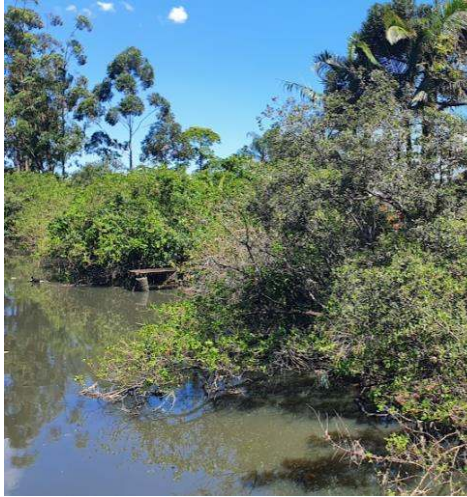
Foto 20: Trecho 13a - aberto
vegetação densa em meio
antropizado

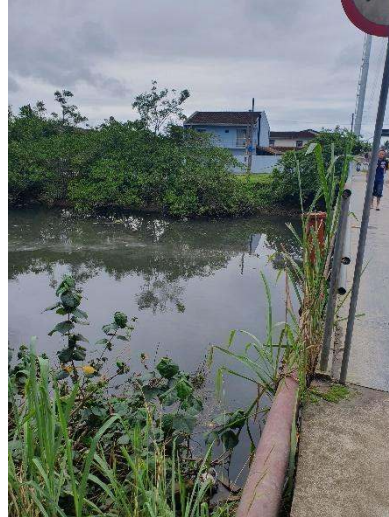
Foto 21: Trecho 11a (final) - aberto em
meio antropizado

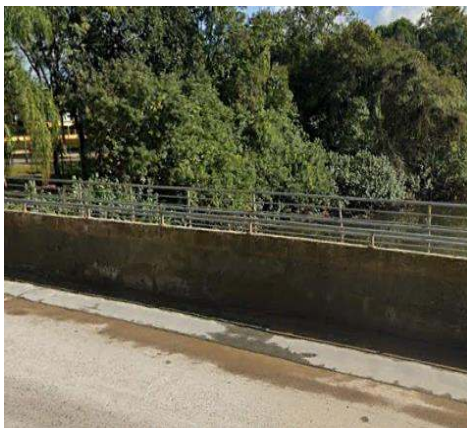
Foto 22: Trecho 11b - trecho sob
ponte (via)

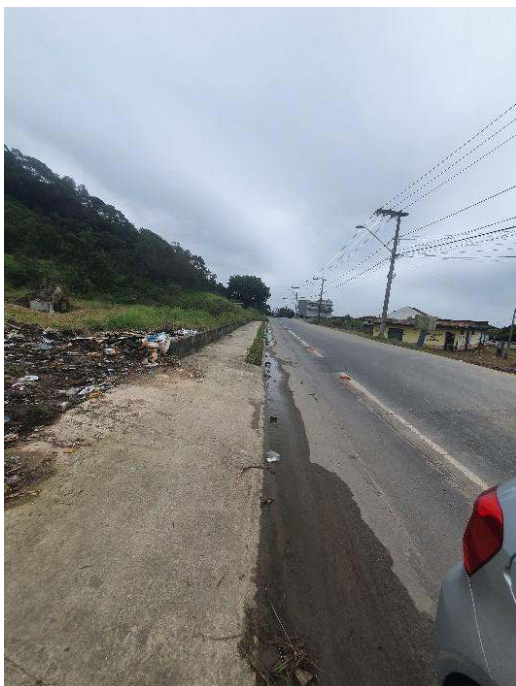
Foto 24: Trecho 25 - Rua Teresópolis – fechado em via pública

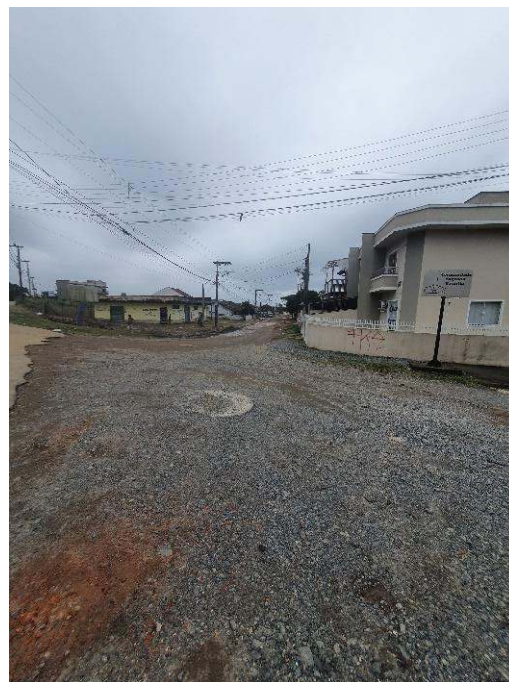
Foto 25: Trecho 32a – trecho fechado em via pública

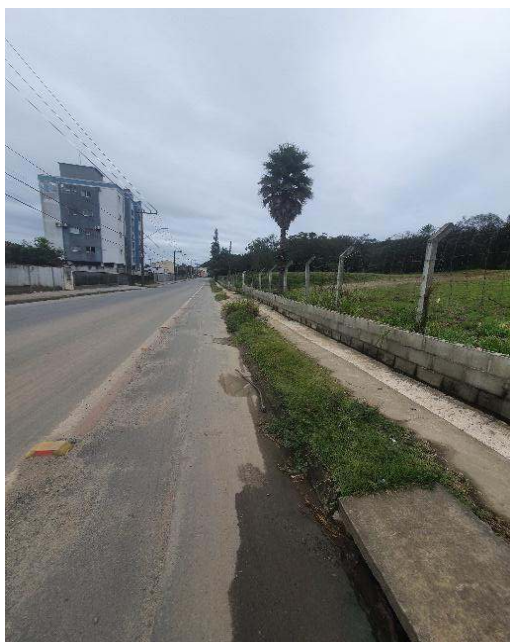
Foto 26: Trecho 31 - fechado em via pública

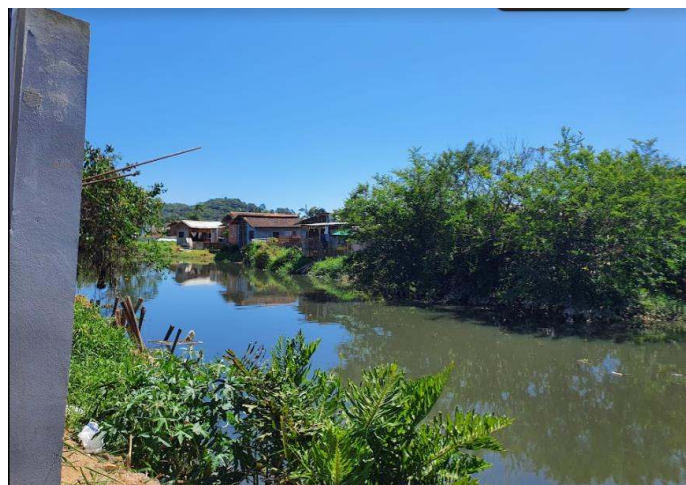
Foto 27: Trecho 20 - aberto com vegetação densa antropizada

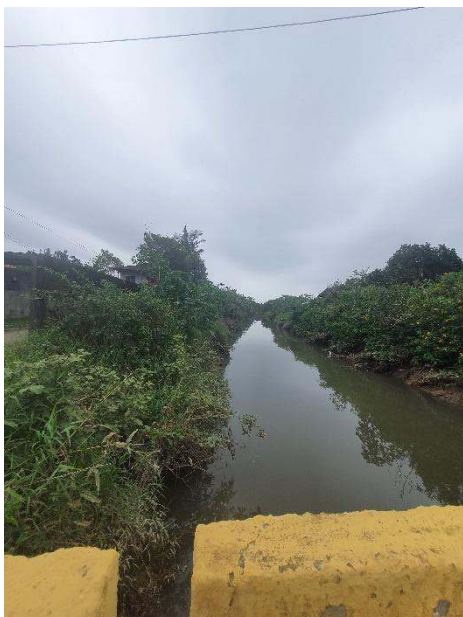
Foto 28: Trecho 34d - aberto com árvores isoladas

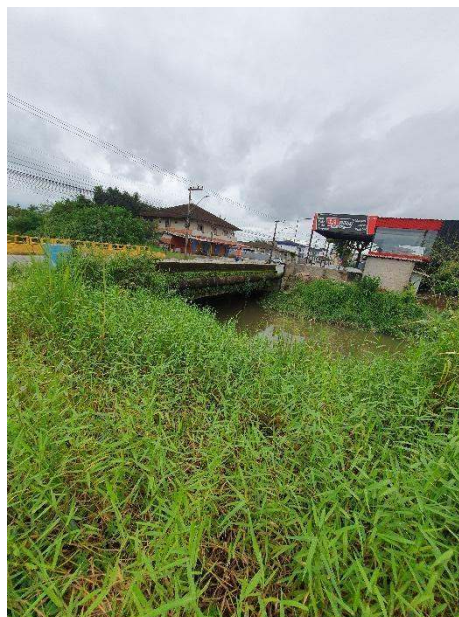
Foto 29: Trecho 35 trecho sob via - ponte

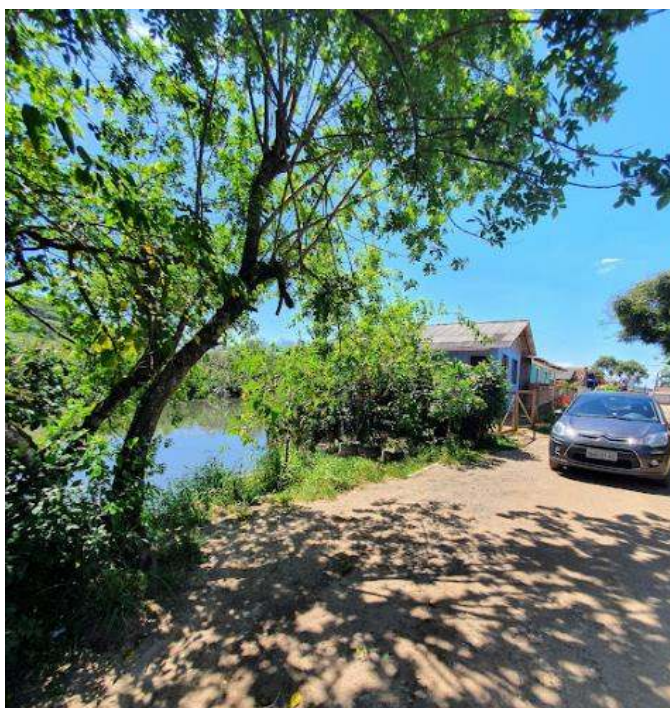
Foto 30: Trecho 34C - aberto com vegetação isolada

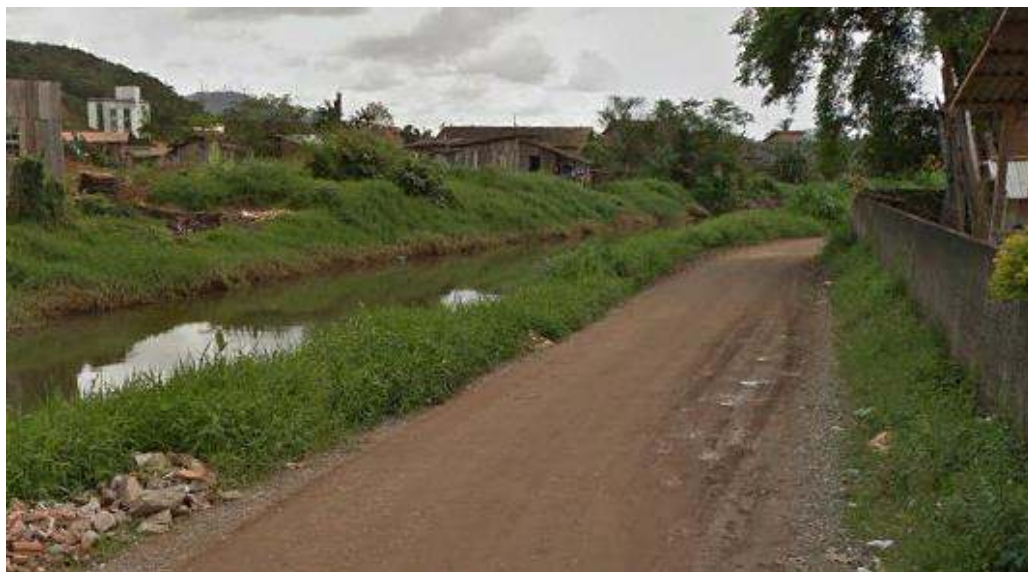
Foto 31: Trecho 34d - trecho aberto árvores isoladas

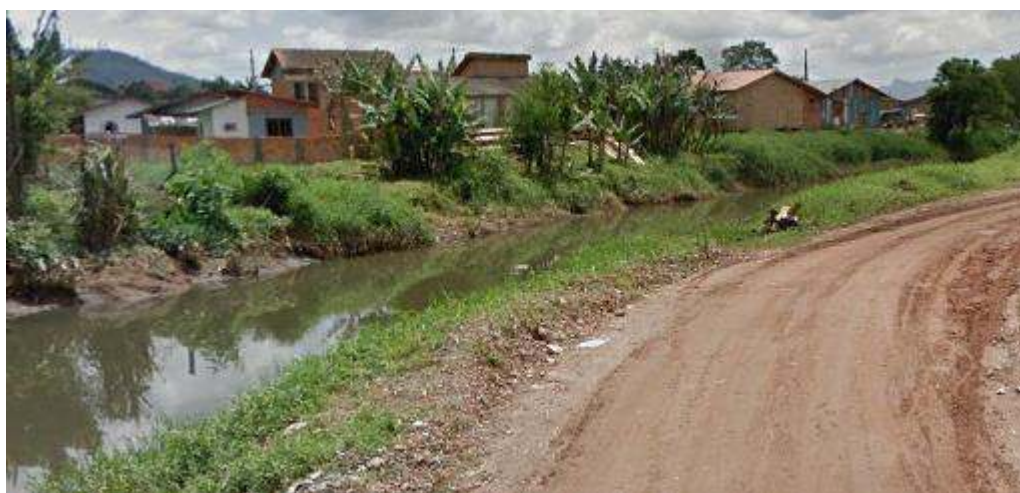
Foto 32: Trecho 34d - trecho aberto árvores isoladas

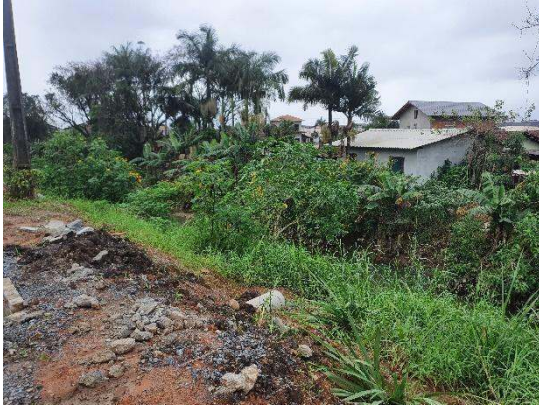
Foto 33: Trecho 36 - aberto com vegetação isolada

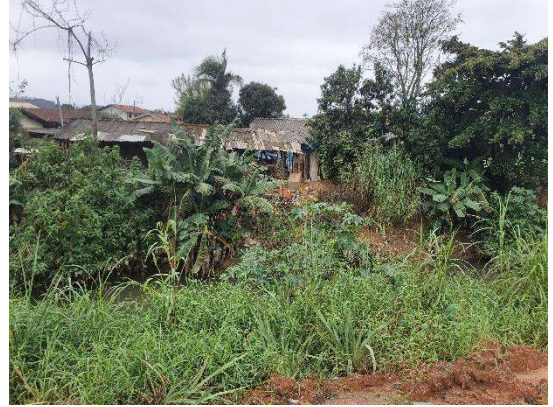
Foto 34: Trecho 36 - aberto com vegetação isolada
